# Bebauungsplan Nr. 8 1. Änderung Hauptstraße 26 24647 Wasbek

## Prüfung der besonderen Artenschutzbelange Gemäß § 44 Abs. 1 BNatSchG Artenschutzrechtliche Kurzstellungnahme

Prüfung der besonderen Artenschutzbelange  
Gemäß § 44 Abs. 1 BnatSchG

## Ergänzung zur Artenschutzrechtliche Kurzstellungnahme: Gebäude Raiffeisenbank und Bäume

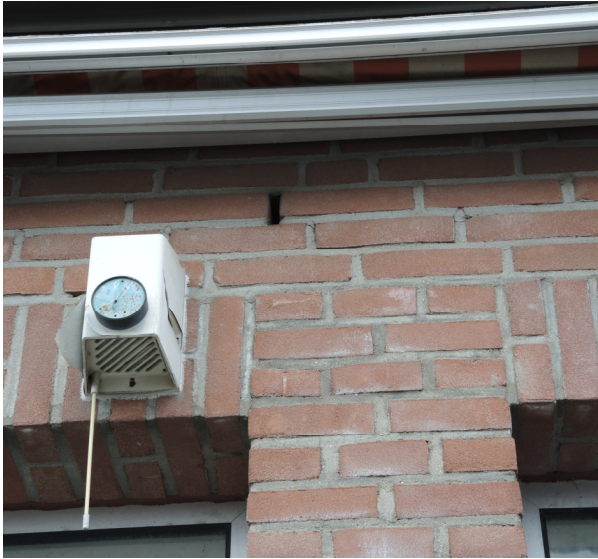
**Abb. 1:**

Lüftungsschlitze, dahinter ein potenzielles Quartier für Fledermäuse

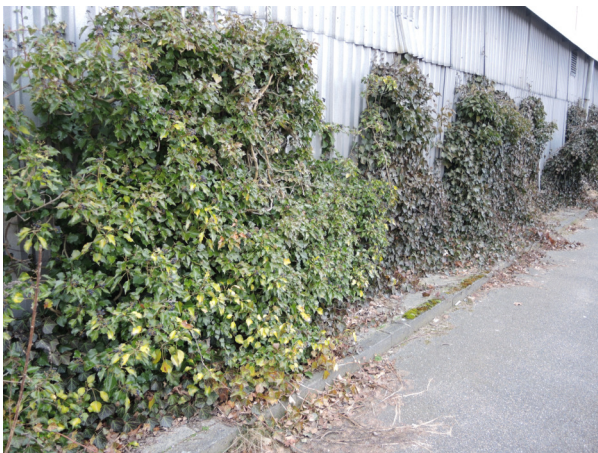
**Abb. 2:**

Fassadenbegrünung bietet Nistmöglichkeiten für Vögel, sowie Quartier- und Nahrungsstrukturen für Braune Langohren.

In den nordwestlichen Anbau ist am 06.06. ein Vogel (ev. Hausrotschwanz) eingeflogen, der dort mit hoher Wahrscheinlichkeit brütet. Brutvögel in der Fassadenbegrünung (Efeu, s. Abb. 2) sind nicht vorhanden. Von brütenden Vögeln in den Heckenstrukturen an den Grenzen des Planungsraumes ist auszugehen. Akustisch wurden Amsel und Zaunkönig nachgewiesen, in Frage kommen zudem folgende Arten:

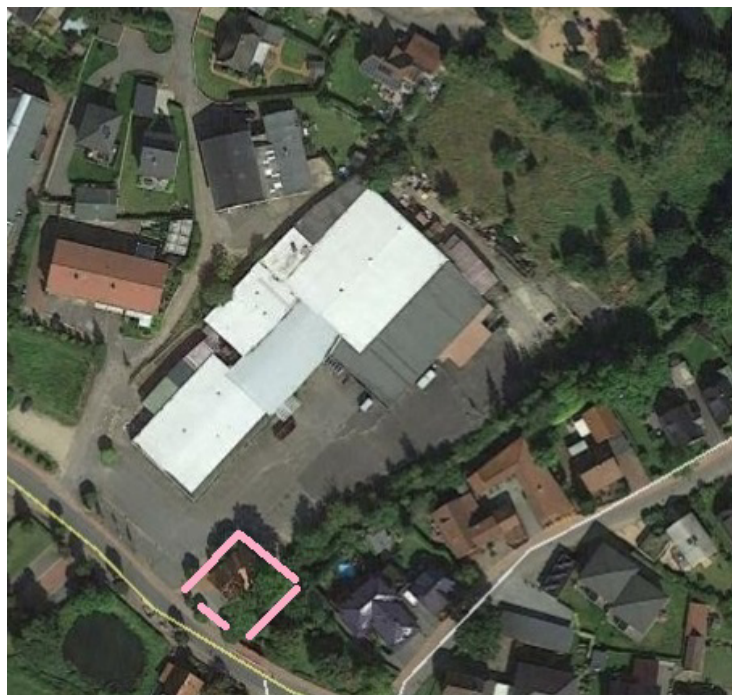
Satellitenbild: Standort Bankgebäude und ortsbildprägende Großbäume  
(Wasbek / Quelle: Google Earth, Zugriff Juli 2018).
